Une ancienne piscine coque fait peau neuve

Rénovation réalisée par Aquilus Uzès (30)

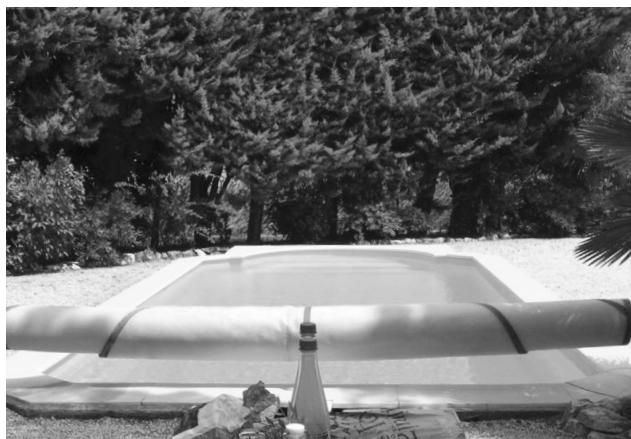
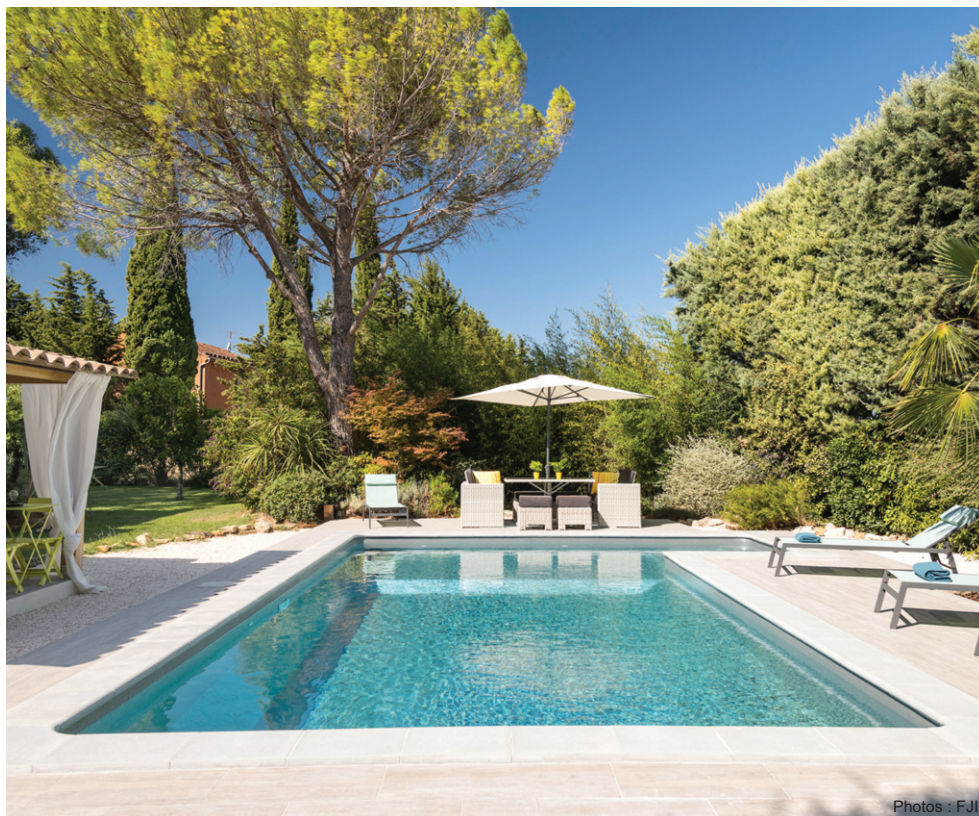
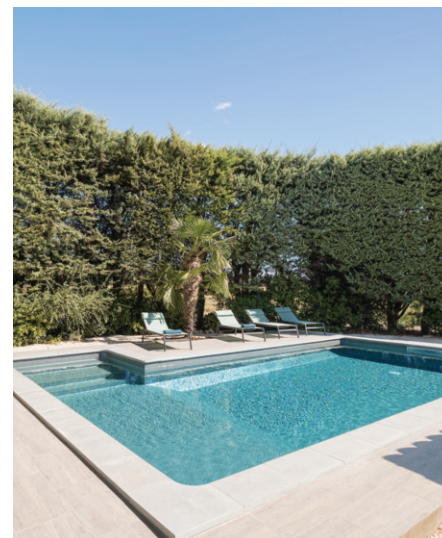
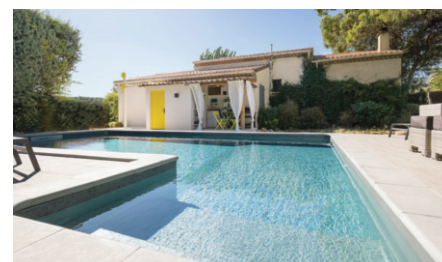
Ainsi, l'ancienne coque polyester aux formes non rectilignes fut extraite du terrain puis évacuée pour être remplacée par une nouvelle piscine aux lignes très contemporaines. La structure neuve a été réalisée en panneaux acier modulaires boulonnés les uns aux autres sur un radier en béton armé. Cette technique a permis de parfaitement s'adapter aux contraintes de cette rénovation et notamment être installée facilement dans l'excavation née du retrait de l'ancienne coque. Ajoutons que cette technique permet des délais de réalisation très rapide, puisque cette piscine, hors plage et terrasses, a pu être réalisée en une dizaine de jours. Un élargissement du trou a été entrepris par une mini-pelle mécanique car, une fois n'est pas coutume pour une rénovation, nos clients ont voulu un bassin de plus grande taille. En revanche, suivant la tendance actuelle, la profondeur a, quant à elle, bien été réduite. C'est ainsi que la nouvelle piscine dispose d'un petit bain à 1,20 m et d'un grand bain à fond plat à 1,50 m pour une utilisation plus ludique de cette zone, où tout le monde à pied.

Sur un côté de sa longueur, le bassin est équipé d'un grand escalier rectiligne, très confortable, puisque pourvu d'une banquette immergée pour le farniente au soleil. En plaçant l'escalier sur le côté, cela nous a permis d'optimiser la partie bassin. La piscine, escalier compris, est revêtue d'une étanchéité de type membrane armée 150/100^{ème} de couleur gris anthracite.

Le groupe de filtration a également été remplacé par des éléments neufs. C'est un filtre à cartouches qui a été choisi pour la limpidité d'eau qu'il offre et pour les réelles économies de rejets d'eau qu'on lui reconnaît lors de ses lavages, comparativement aux filtres à sable et à diatomées.

Cette rénovation a été l'occasion de réaliser de larges plages et terrasses environnantes pour, entre autres, y disposer sans encombre plusieurs transats de front, circuler sans encombre tout autour de la piscine et bénéficier ainsi d'un espace extérieur beaucoup plus convivial. »
